CONSTRUCTION D'UNE MAISON À CONSOMMATION ÉNERGÉTIQUE NETTE ZÉRO

Histoire de réussite d'un constructeur
Cedarglen Homes

PORTEE DE L'ETUDE DE CAS

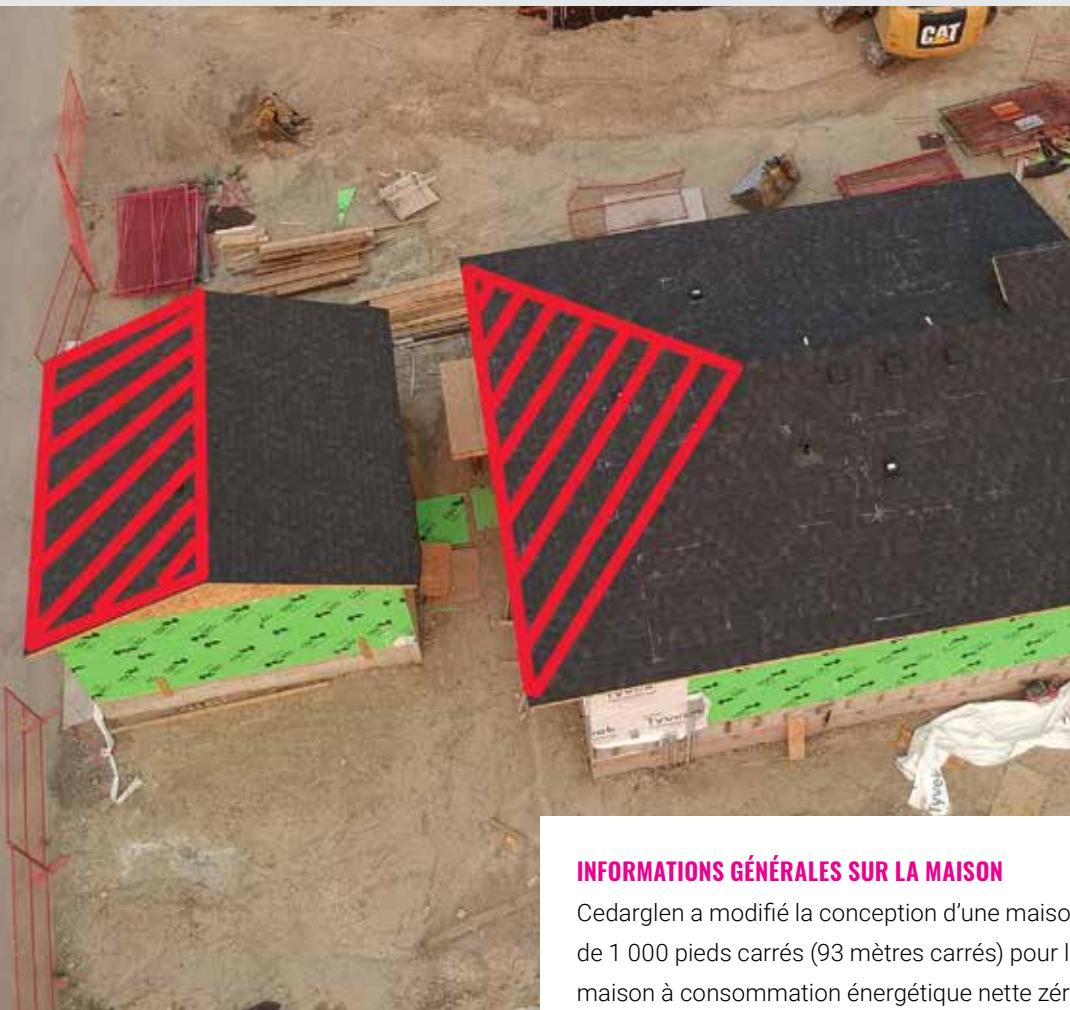
Figure 1 : Vue aérienne de la maison à consommation énergétique nette zéro, illustrant l'espace limité de la toiture orientée au sud pour l'installation d'un système solaire.
Source : Cedarglen Homes

Ce bungalow avec garage détaché se trouve dans la communauté de Livingston, au centre-nord de Calgary, en bordure de la ville. La porte d'entrée de la maison est orientée directement vers le nord. Ce site a été choisi intentionnellement, car il présente des conditions non idéales pour la production d'énergie solaire, ce qui réduit généralement le potentiel de consommation énergétique nette zéro d'une maison. Au Canada, le soleil est orienté vers le sud. Pour obtenir des gains de chaleur solaire optimaux, la plus grande partie de la surface de la toiture doit être orientée vers le sud. En gardant cela à l'esprit, l'un des principaux objectifs de la présente étude de cas était de démontrer qu'une maison hautement efficace, ou dans ce cas à consommation énergétique nette zéro, peut être construite sur un site qui est moins qu'idéal.

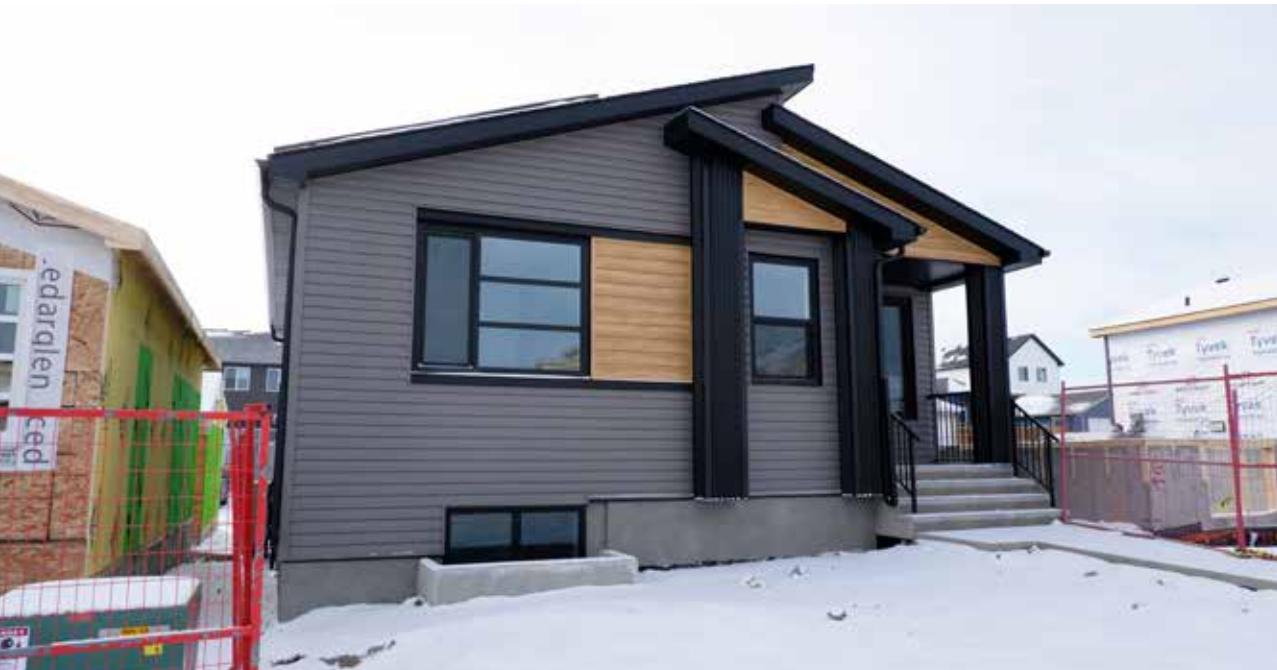
Figure 2 : Photo extérieure de la maison à consommation énergétique nette zéro au mois de janvier 2022.
Source : primaire

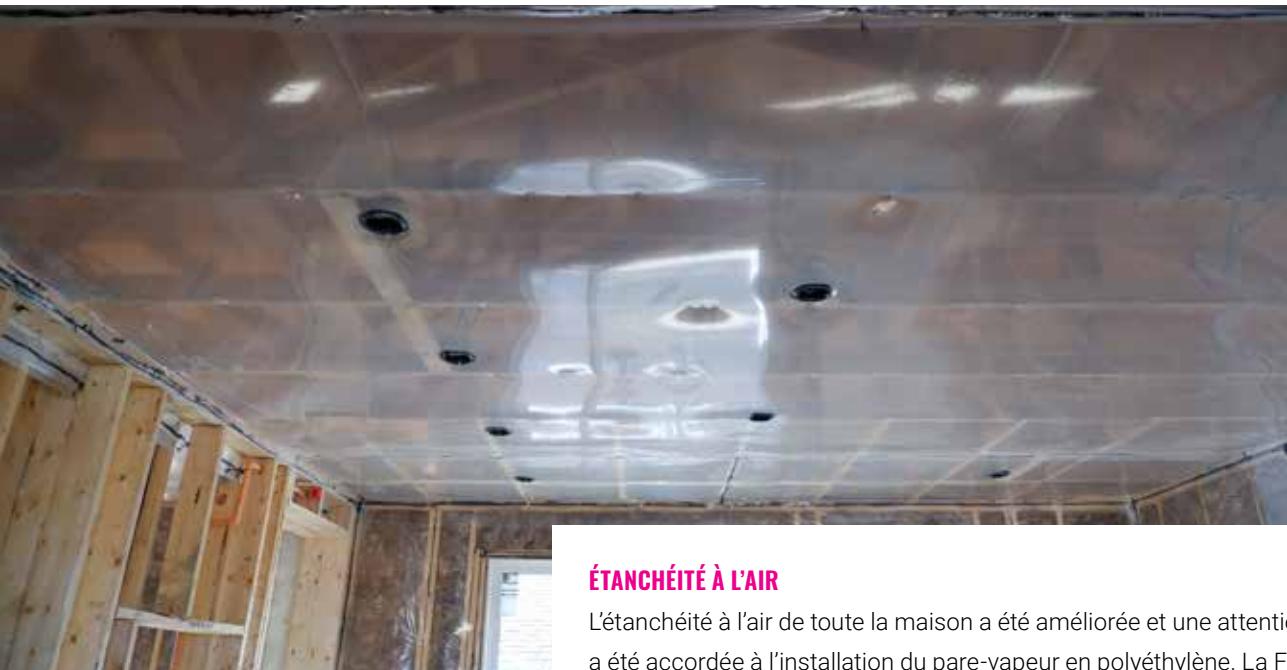
Figure 3 : Photo du plafond du salon avec lumières cylindriques à encastreer, prise lors du premier test d'infiltrométrie.
Source : primaire

L'étanchéité à l'air de toute la maison a été améliorée et une attention particulière a été accordée à l'installation du pare-vapeur en polyéthylène. La Figure 3 illustre l'étanchéité à l'air d'un appareil d'éclairage et les lumières cylindriques à encastreer dans le salon. La photo a été prise lors du premier test d'infiltrométrie, effectué avant l'installation des panneaux de gypse et des finitions. Le deuxième test d'infiltrométrie a été effectué à la fin des travaux de construction de la maison.

Les « points problématiques » potentiels où l'étanchéité à l'air pourrait être améliorée ont été identifiés au cours du premier test d'infiltrométrie, et ont été soit réparés sur place, soit notés pour une réparation ultérieure après le test d'infiltrométrie. Cette évaluation a été réalisée par un conseiller en efficacité énergétique agréé (membre de l'ACCEE) et l'équipe de Cedarglen. Les zones communes où des améliorations étaient nécessaires comprenaient les ouvertures électriques et mécaniques, le chevauchement de la membrane et les jonctions d'assemblage (par exemple, mur-plafond).

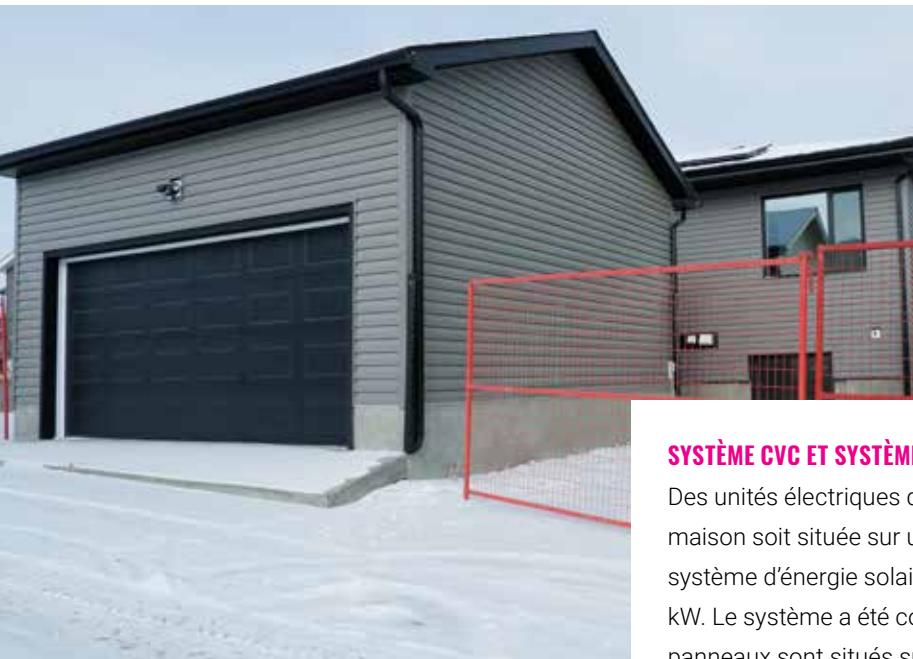
Figure 4 : Photo de la maison côté arrière avec vue de la thermopompe.
Source : primaire

- Une thermopompe Mitsubishi pour climats froids avec appoint électrique pour les températures extrêmes;
- Un VRC Lennox avec capacité de dégivrage et efficacité de récupération sensible de 85 %;
- Un chauffe-eau à pompe à chaleur de 40 gallons (182 litres) Rheem avec facteur énergétique uniforme de 3,75 (efficacité énergétique).

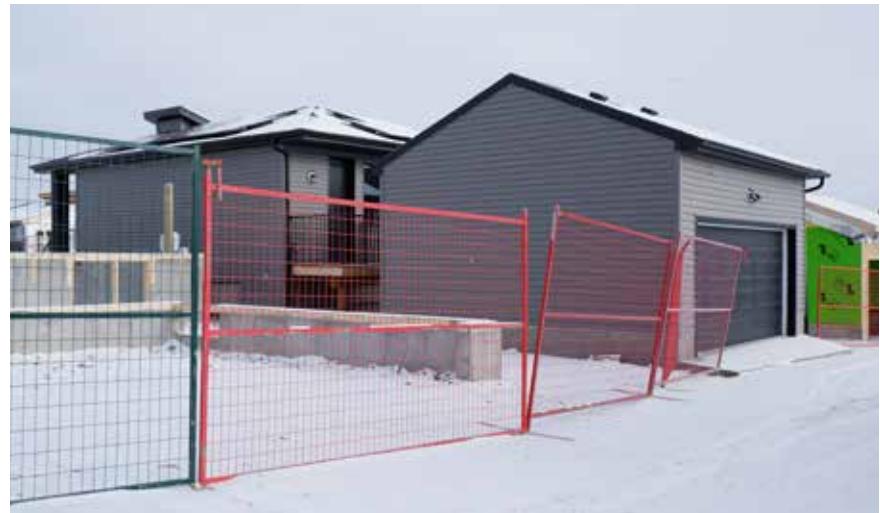
Figure 5 : Photo de la maison de côté avec vue sur le système d'énergie solaire installé sur le toit.
Source : primaire

Des unités électriques de CVC ont été choisies pour le projet. Bien que la maison soit située sur un site dont l'orientation solaire n'est pas optimale, le système d'énergie solaire de la maison a une capacité nominale totale de 10,8 kW. Le système a été conçu avec trente panneaux solaires photovoltaïques. Six panneaux sont situés sur la pente de la toiture orientée côté sud, quatorze côté est et dix côté ouest. Un onduleur/générateur solaire de 7,6 kW a été installé à proximité du système d'énergie solaire. Aucun système solaire n'a été installé sur le garage détaché.

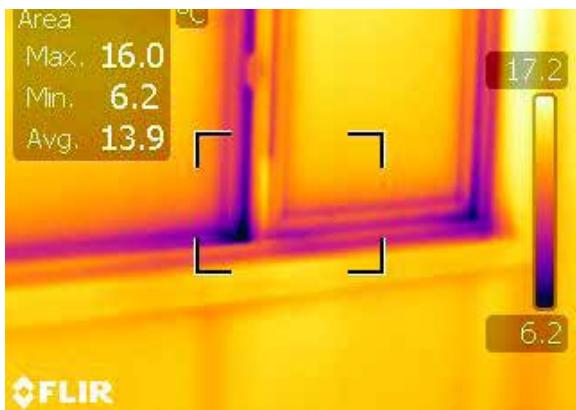
Figure 6 : Infiltration thermique observée autour du cadre de la fenêtre au niveau principal. Source : SAIT

Le 2 décembre 2021, l'équipe de recherche sur les technologies des bâtiments écologiques du SAIT s'est rendue à la maison pour une visite finale. À ce moment-là, la maison était essentiellement terminée et un thermomètre infrarouge a été utilisé pour évaluer les infiltrations thermiques potentielles après la construction. Un comportement thermique type a été observé autour des cadres de fenêtre et des jonctions d'assemblage, comme le montre la Figure 6. Il convient de noter qu'il est normal que les coins affichent des températures plus basses, comme le montre la Figure 7.

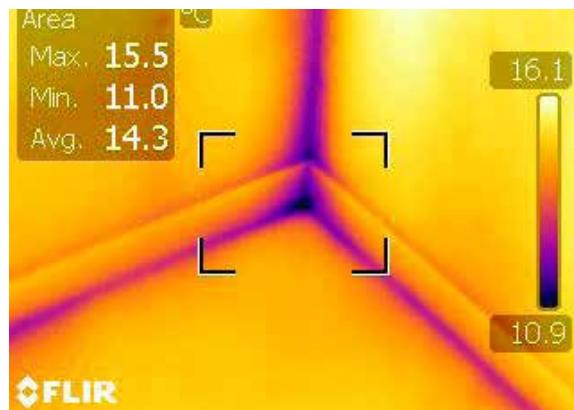
Figure 7 : Infiltration thermique observée entre les jonctions d'assemblage du mur et du plancher au niveau principal. Source : SAIT

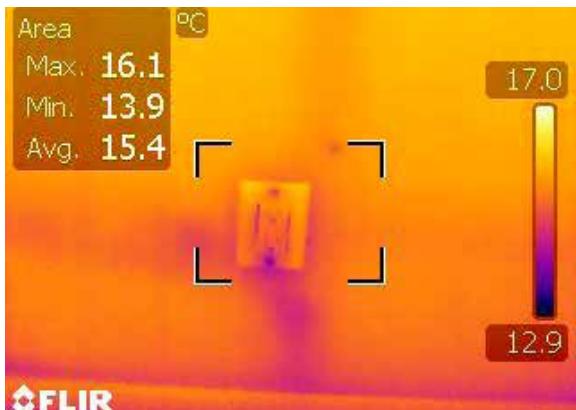
Figure 8 : Infiltration thermique minime observée à partir de l'ossature entourant un appareil d'éclairage. Source : SAIT

Des **infiltrations thermiques minimes** ont été observées dans certaines sections du mur extérieur du niveau principal, par exemple là où il y avait plus de montants autour des appareils d'éclairage. Dans l'ensemble, la maison a été considérée comme supérieure à la moyenne, avec moins d'infiltrations thermiques que les maisons types de taille similaire.

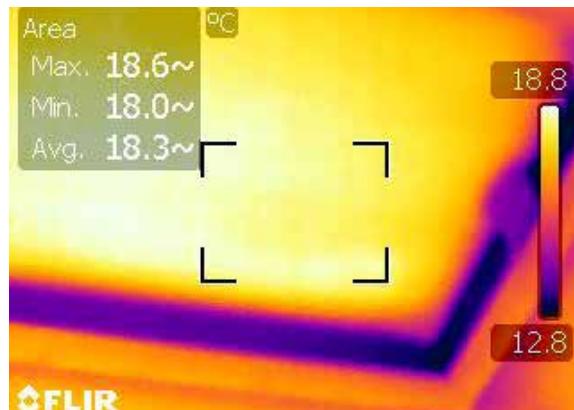
Figure 9 : Fuite thermique observée autour de la trappe de grenier. Source : SAIT

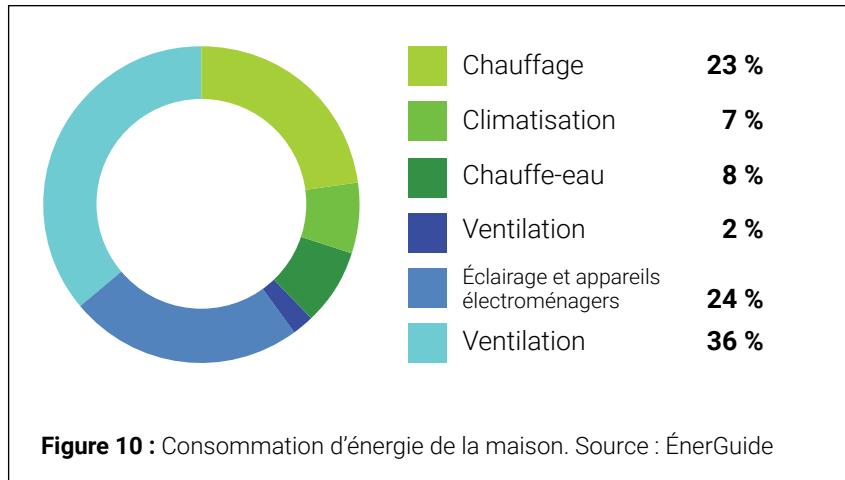
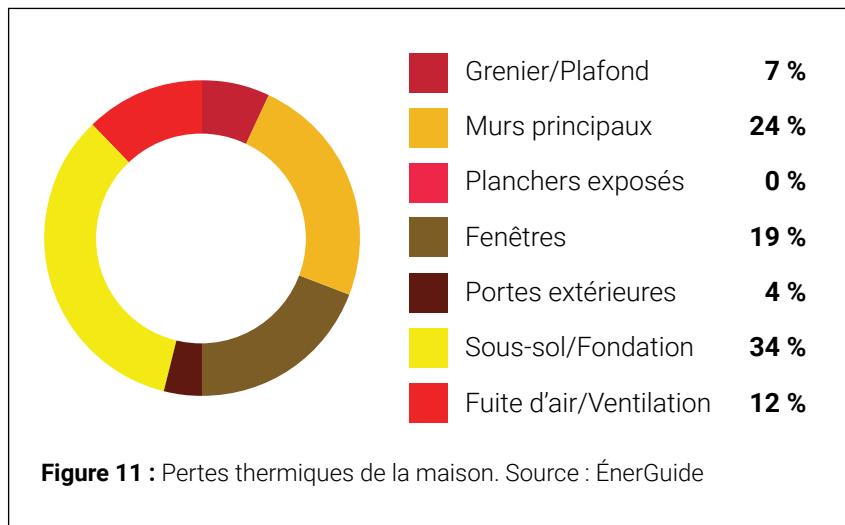
Le 9 décembre 2021, la maison a reçu une cote ÉnerGuide de 0, ce qui indique qu'elle produit autant d'énergie qu'elle en consomme sur une base annuelle. L'intensité de sa cote était de 0,22 GJ/m²/an. Les Figures 10 et 11 illustrent la consommation d'énergie et les pertes de chaleur de la maison :

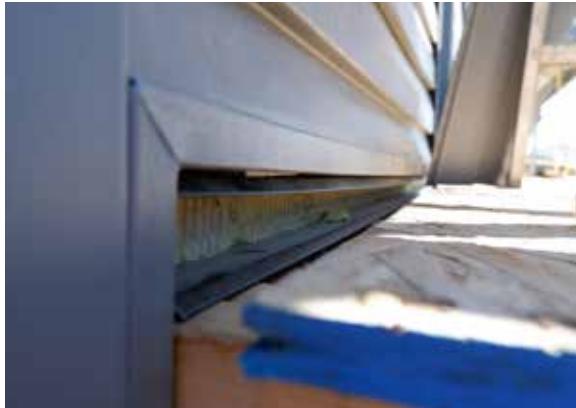
Figure 12 : Photo du double soffit et des détails de l'isolant installé autour de la plate-forme installée à l'arrière de la maison.
Source : SAIT

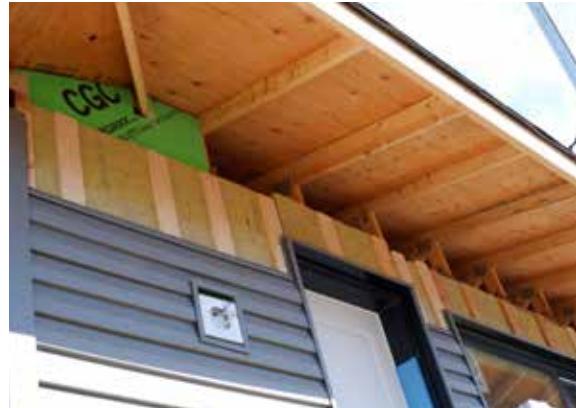
Figure 13 : Photo de l'isolant continu extérieur en laine minérale Thermafiber^{MD} RainBarrier^{MD} Plus (110) à compression élevée de 51 mm (2 po) et fourrures sous le parement en vinyle.
Source : SAIT

- Amélioration de la performance thermique des assemblages extérieurs du bâtiment grâce à l'installation d'une couche d'isolant Thermafiber^{MD} de 51 mm (2 po).

Isolant continu en laine minérale RainBarrier^{MD} Plus (110) à compression élevée comme isolant extérieur au-dessus du niveau du sol

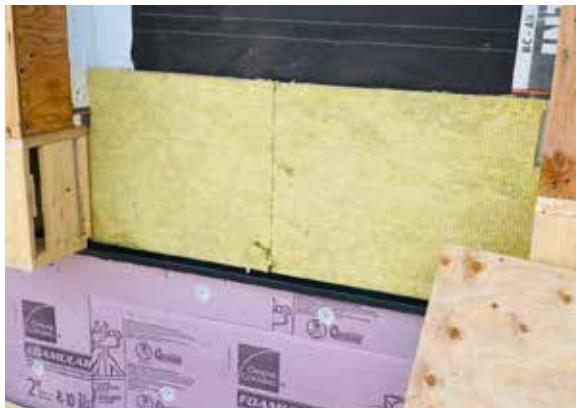
Figure 14 : Transition entre un mur au-dessous du niveau du sol et un mur au-dessus du niveau du sol mettant en valeur l'isolant continu en laine minérale Thermafiber^{MD} RainBarrier^{MD} Plus (110) à compression élevée de 51 mm (2 po) et l'isolant de polystyrène extrudé rigide FOAMULAR^{MD} C-300 de 51 mm (2 po). Source : SAIT

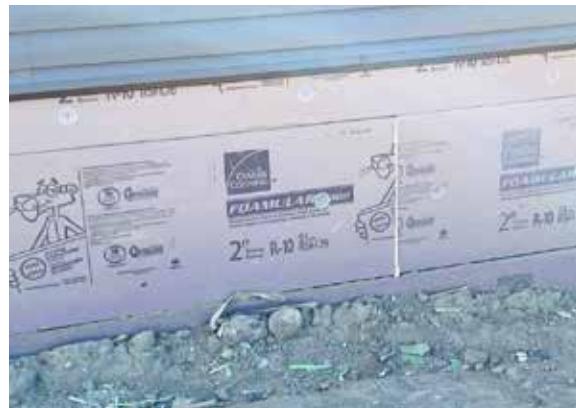
Figure 15 : Isolant extérieur sous le niveau du sol mettant en valeur l'isolant de polystyrène extrudé rigide FOAMULAR^{MD} C-300 de 51 mm (2 po)
Source : SAIT

- Amélioration de la performance thermique des assemblages du bâtiment situés sous le niveau du sol grâce à l'installation de l'isolant de polystyrène extrudé rigide FOAMULAR^{MD} C-300 de 51 mm (2 po) comme isolant posé côté extérieur de la fondation exposée au sol;
- Mesures d'étanchéité à l'air accrues;
- Installation d'unités électriques de CVC à haute performance;
- Installation d'un panneau solaire photovoltaïque sur la toiture de la maison.
